## ISO-BLOCO 600

PREMIUM EDITION

Faglig korrekt  
fuggetætning  
i facadeområdet

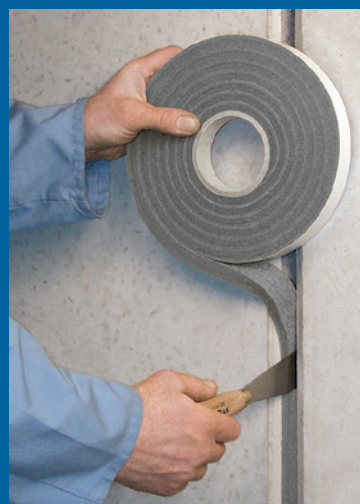
ISO-BLOCO 600 er allerede i mange år blevet brugt til professionel bygningsfugesanering, og det med god grund. Det efter den aktuelle DIN 18542 afprøvede BG 1 og BGR-bånd, råder over fremragende produkt egenskaber, som er af stor betydning for en vedvarende, byggefysisk korrekt og energisparende fugetætning. På grund af strukturen af det dampdi-

fussionåbne PUR-tætningsbånd kan kondensvandet som opstår i fugen, ledes kontrolleret ud. Foruden råder ISO-BLOCO 600 over høj ekspansionsevne og garanterer en høj vedvarende bevægelsesoptagelse. Dette forhindrer at der opstår ridser, som det kan ske ved andre tætningsmaterialer som f. eks. fugemasse eller mørtelfuger. Samtidigt har ISO-BLOCO 600 en vedvarende vejrbeskyttende egenskab på ydersiden af facaden, med slagregnstæthed på over 600 Pa.
